## Die ehemalige Kirche des früheren Dorfes Harmuthshausen

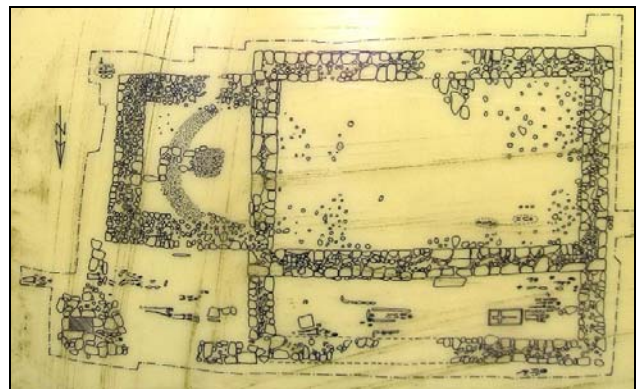
Ausgrabungsplan. Gepunktet dargestellt sind der ältere romanische Chor und das zugehörige Altarfundament sowie zwei ältere Pfostenverfahrungen.

Die älteste nachgewiesene Kirche bestehend aus einem einfachen Saal und halbrunder Apsis mit Altar. Später Umbau des Altarraums zu einem größeren rechteckigen Chor mit Altar dicht an der Ostwand über dem Verlauf der älteren Apsismauer. Im Norden entlang des Saales nachträglicher schmaler Anbau, die ursprüngliche Funktion unbekannt. Nördlich des Altarraumes ein weiterer Anbau. An seiner Außenecke ein 2,50 m tiefer, sich unten erweiternder gemauerter Schacht mit unbekannter, vermutlich liturgischer Funktion.

Außerhalb der Kirche Bestattungen des umgebenden Friedhofes. Auch innerhalb des Gebäudes einzelne Bestattungen im Saal und vermehrt im nördlich gelegenen Anbau. Die hier gefundenen beiden Grabplatten verweisen auf Gleichzeitigkeit dieser beiden Gräber mit dem seitlichen Anbau, die anderen Bestattungen wohl ebenfalls innerhalb dieses Gebäudeteils niedergelegt, möglicherweise aber auch älter als dieser. Der zweite Anbau auf der Nordseite des Rechteckchores wurde schon vor Aufgabe der Kirche wieder niedergelegt, denn eine der Bestattungen liegt auf dem Mauerfundament und teilweise über dem verfüllten Schacht.
